**LAUDO DE LOCAÇÃO Nº 002/2024**

**LAUDO DE VISTORIA E AVALIAÇÃO DE IMÓVEL**

**IMÓVEL:** Residência construída em alvenaria, localizada na Rua Sondagem – s/n,  
Bairro: Centro - Município de Belterra-Pará

PREFEITURA MUNICIPAL DE BELTERRA  
Divisão de Obras  
Relatório Fotográfico – CASA DESTACAMENTO POLÍCIA MILITAR

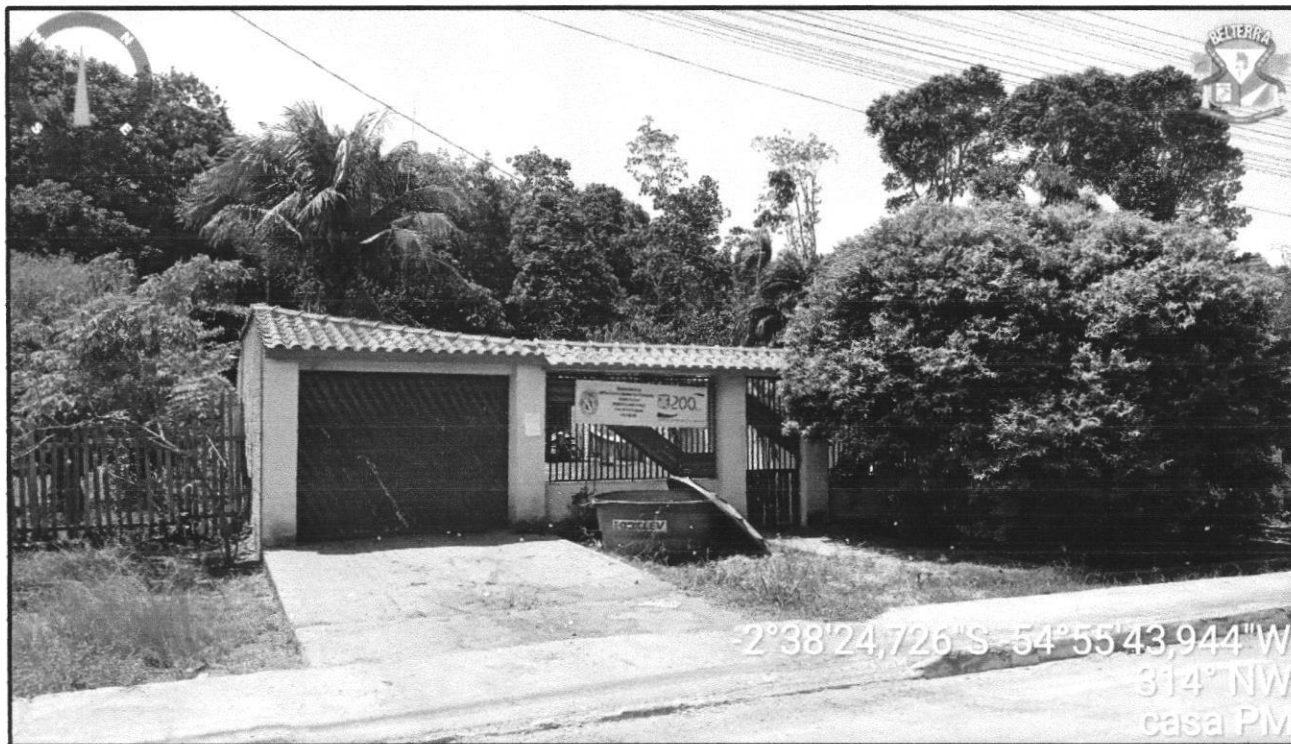
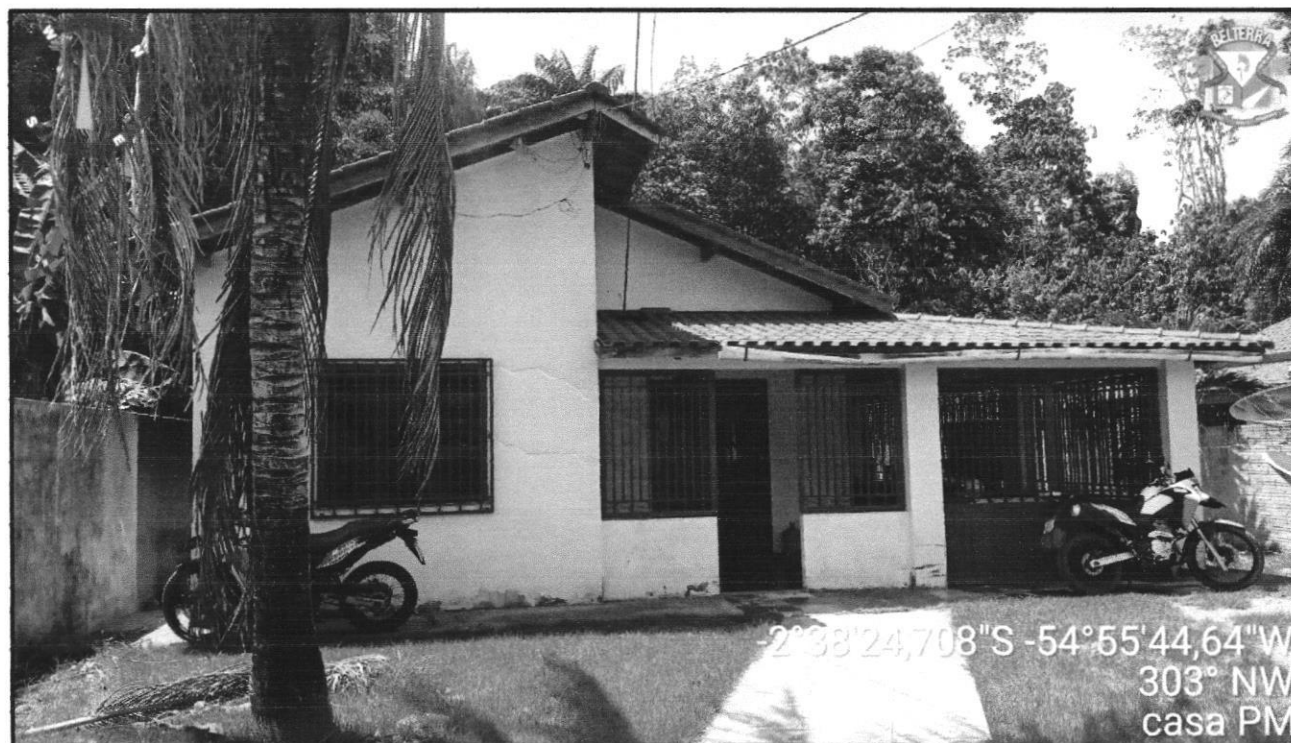
MURO e FACHADA

Muro em alvenaria e parte em grade de ferro na cor marrom, muro rebocado com pintura na cor bege (na frente e atrás), apresentando pintura antiga no muro, portão da garagem e pedestre em grade de ferro com pintura antiga e desgastada na cor marrom.

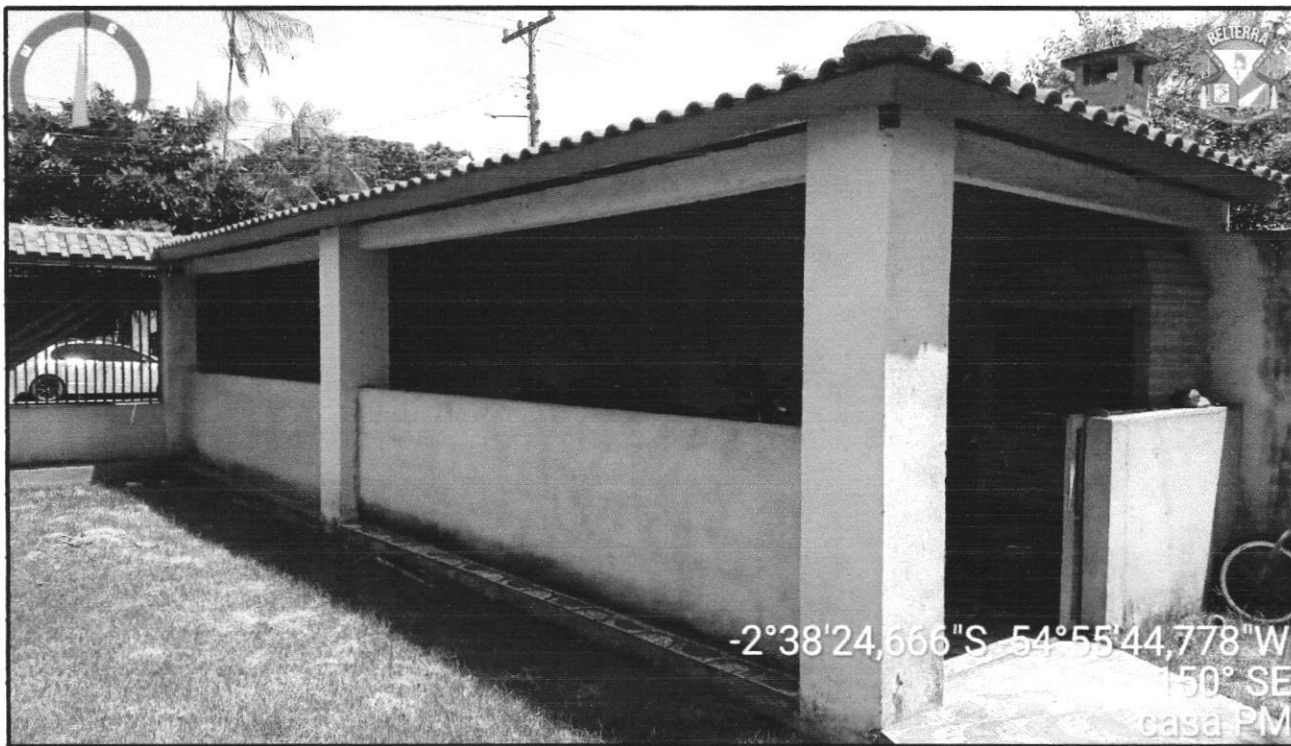
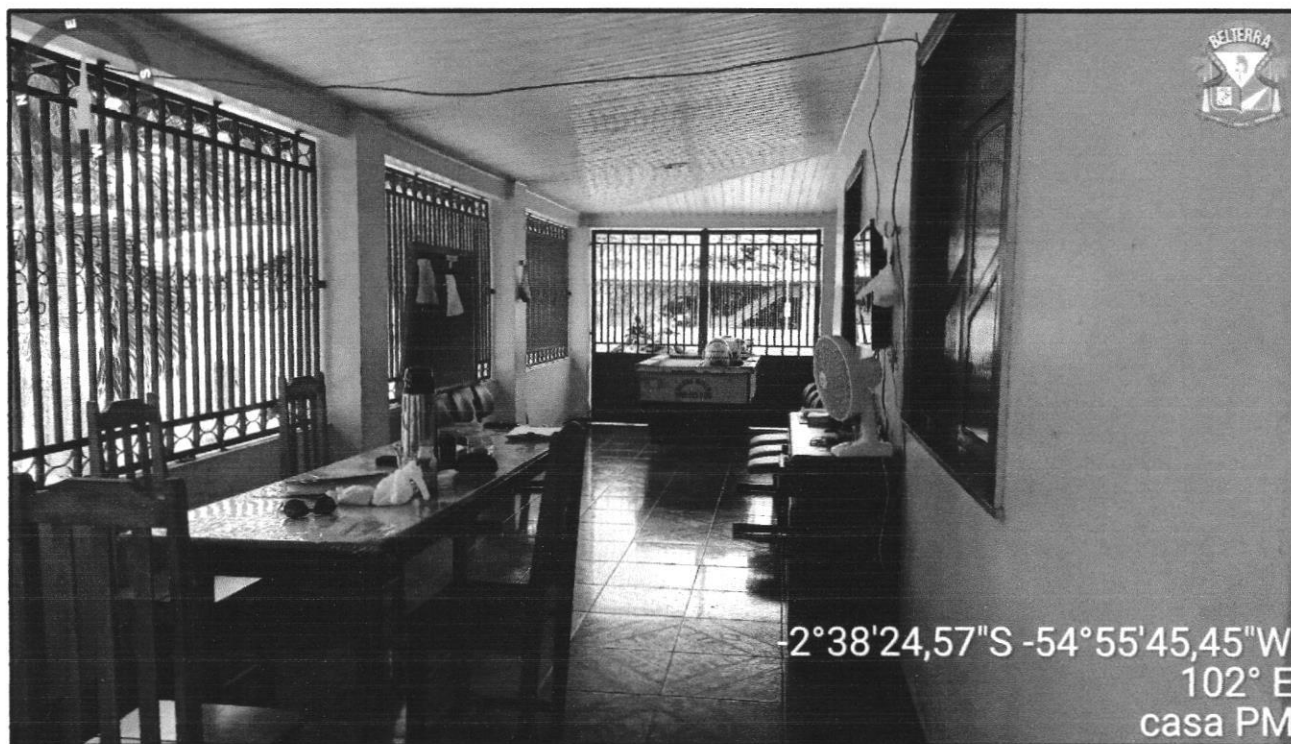
GARAGEM E PÁTIO

Piso: Parte em cimento grosso desgastado, uma parte cerâmica ante derrapante escura.

Revestimento: Paredes com reboco, pintura antiga na cor clara.

Ponto de iluminação: com 6 lâmpada fluorescente 3 funcionando

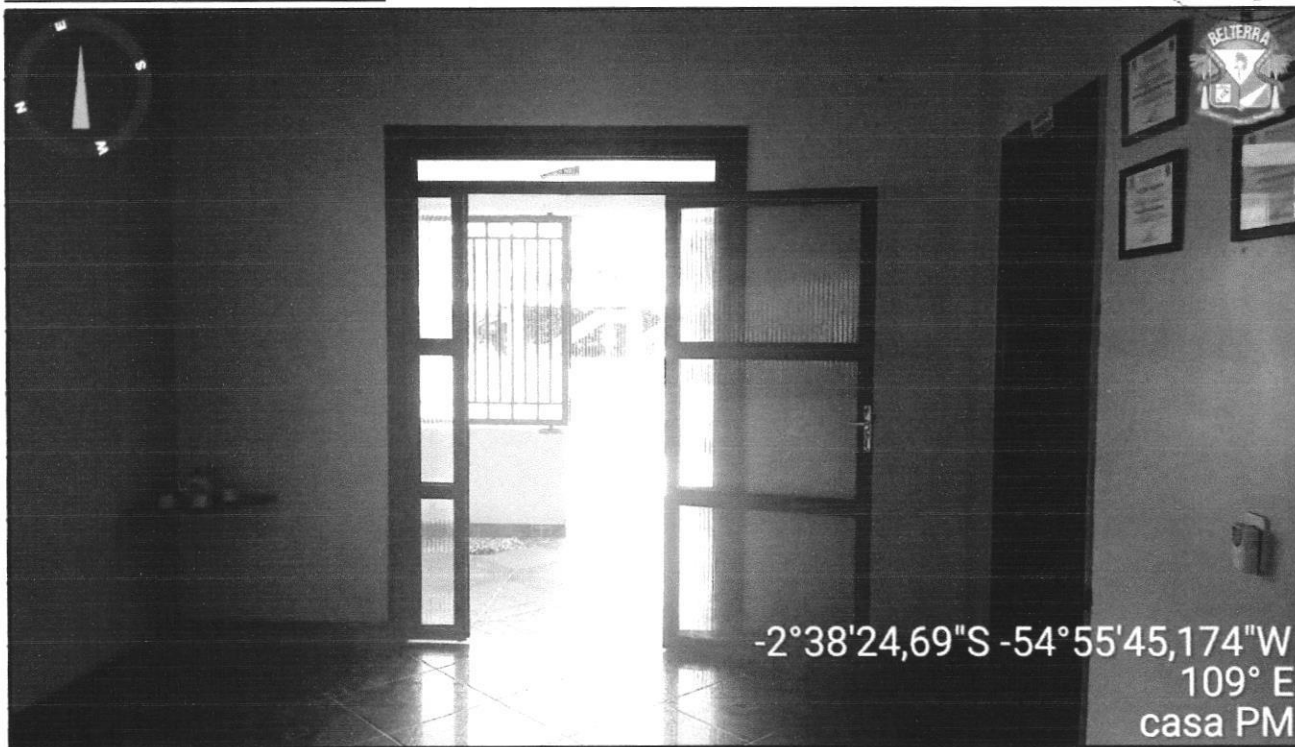
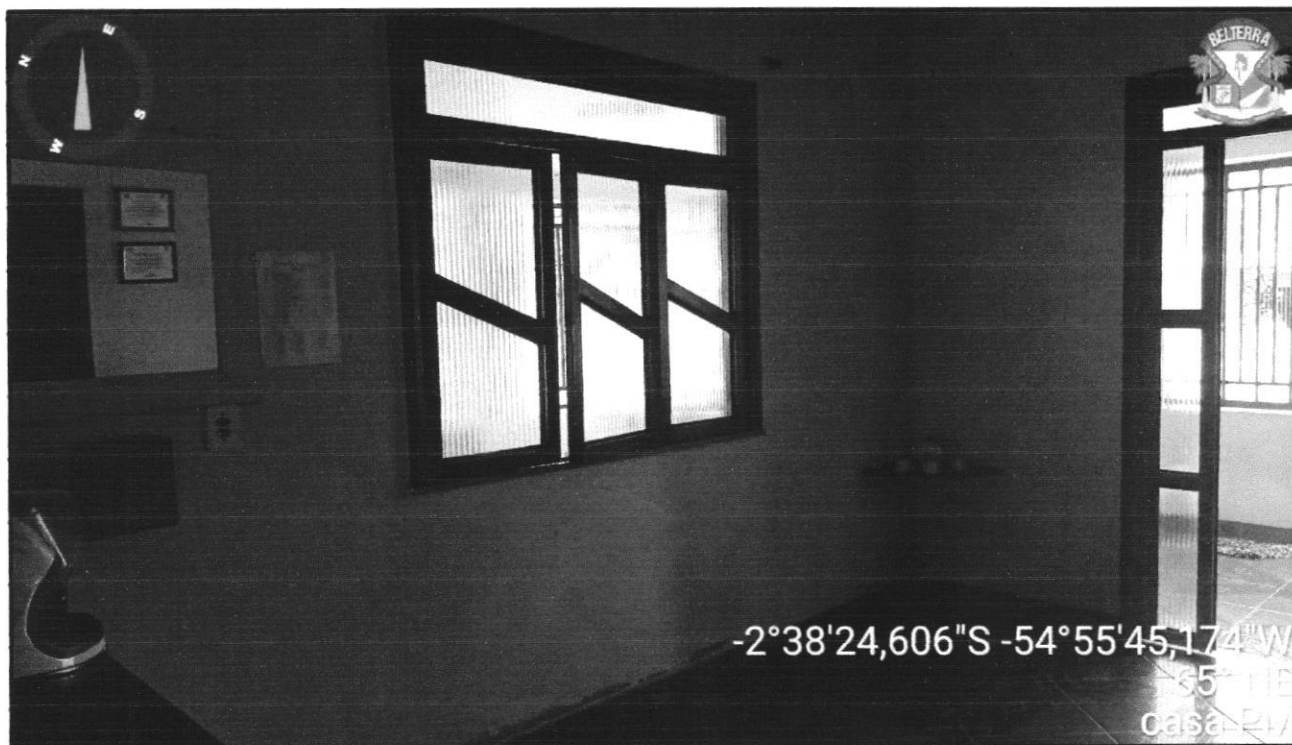
SALA ESTAR E COZINHA

Forro: PVC branco apresentando fluorescência

Pontos de iluminação: 2 pontos e 4 lâmpadas fluorescente – duas com defeito

Patologias: Forro PVC.

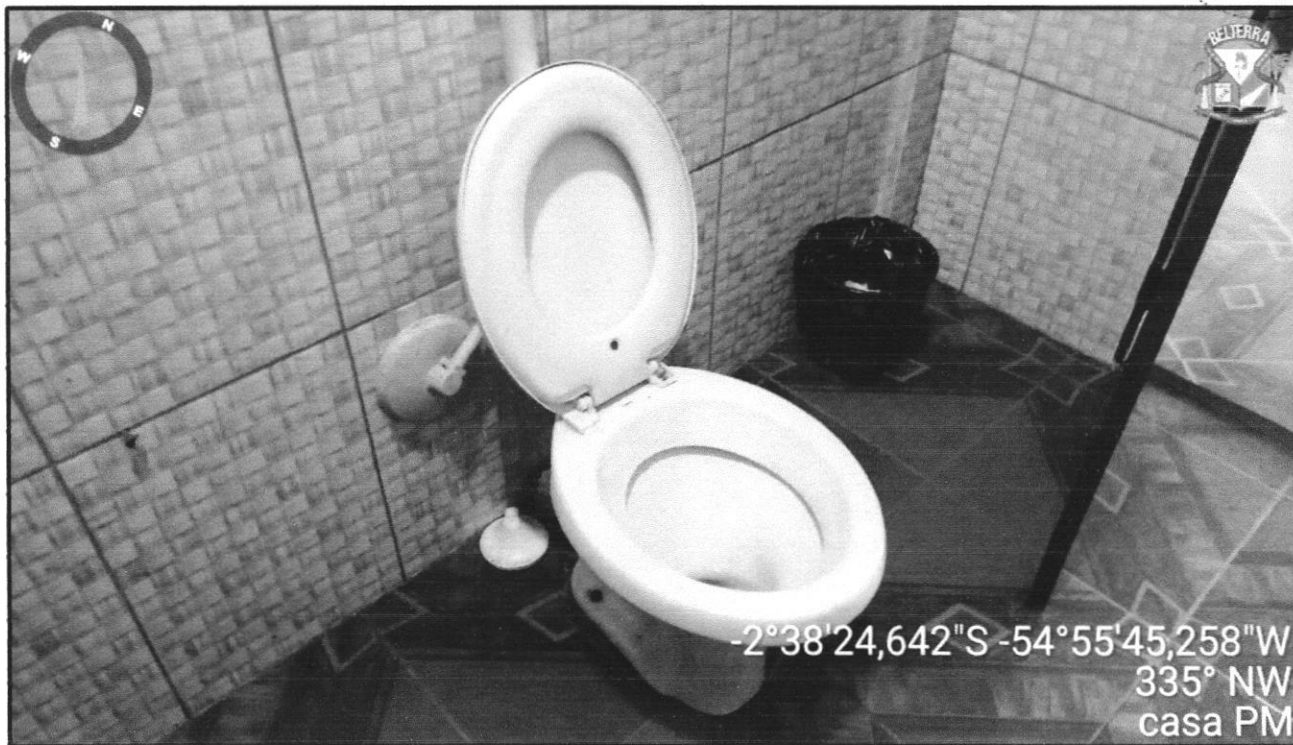
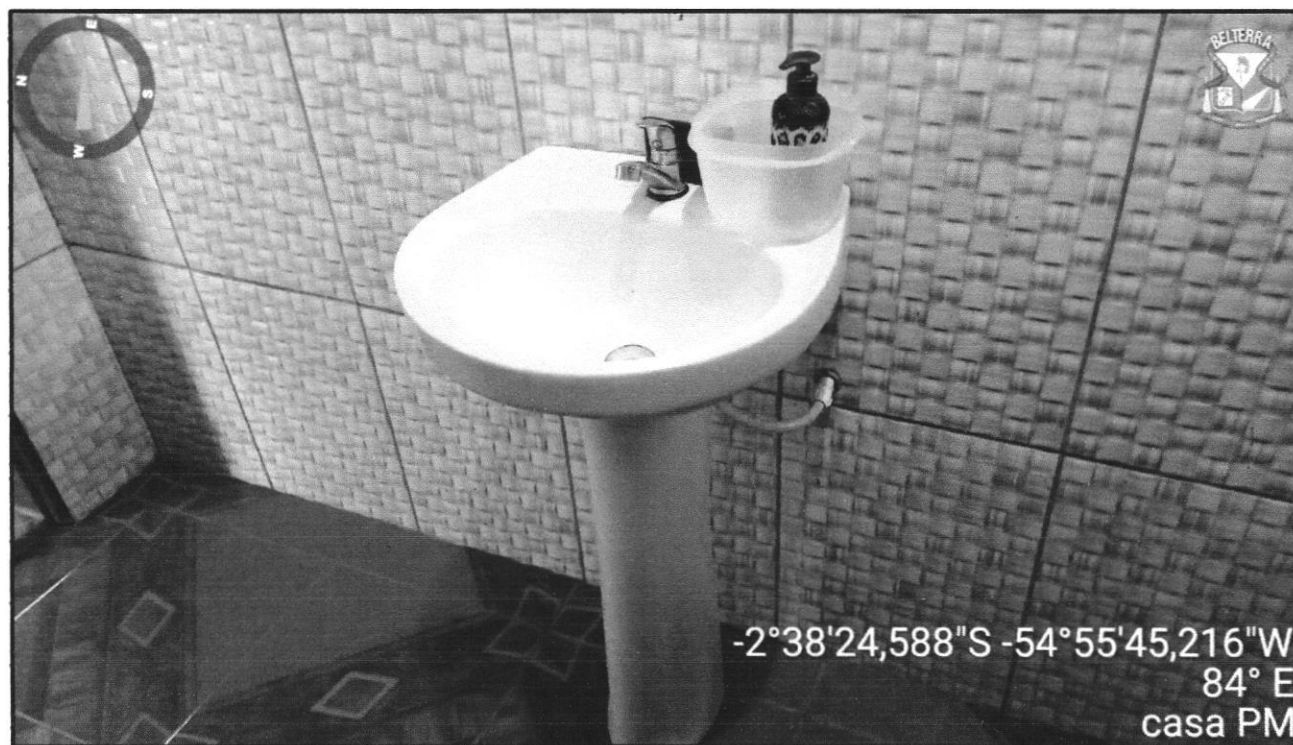
BANHEIRO SOCIAL

Kit banheiro: uma argola porta toalha, um porta toalha barra reta, um gancho, um porta sabonete, o acessório porta papel higiênico quebrado. .

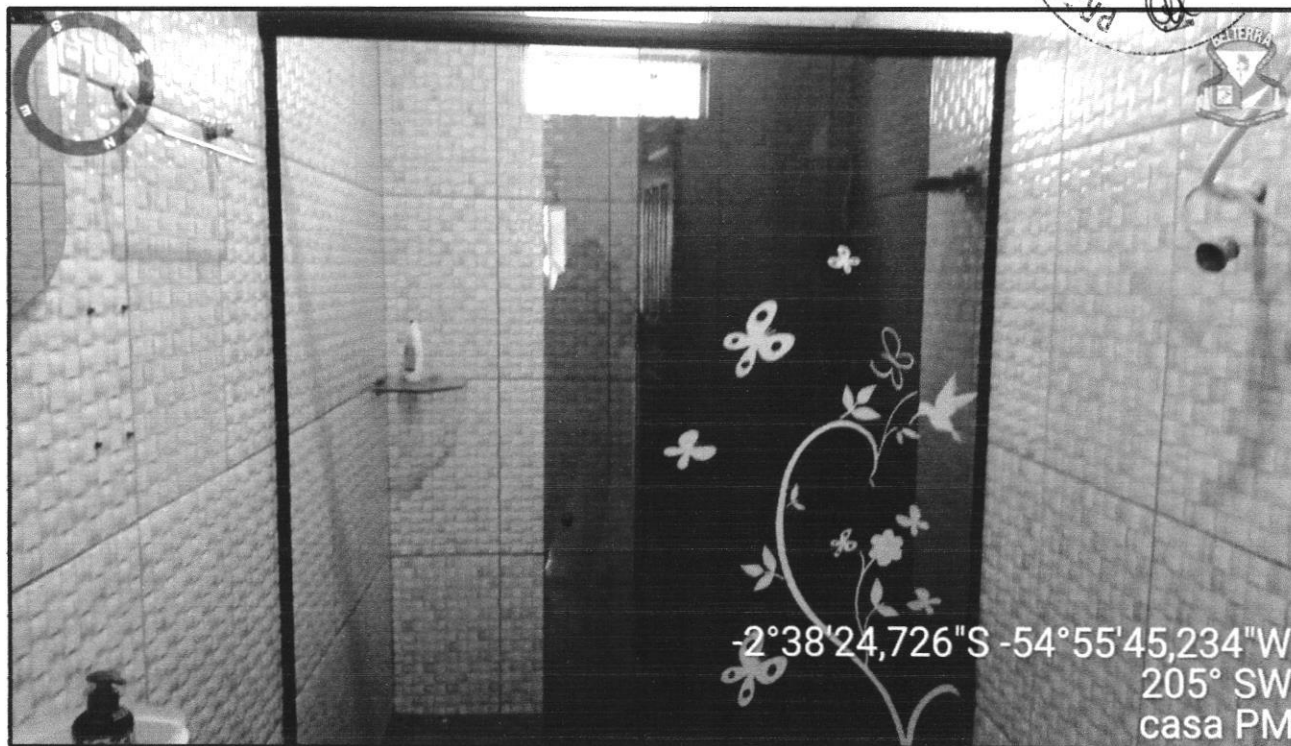
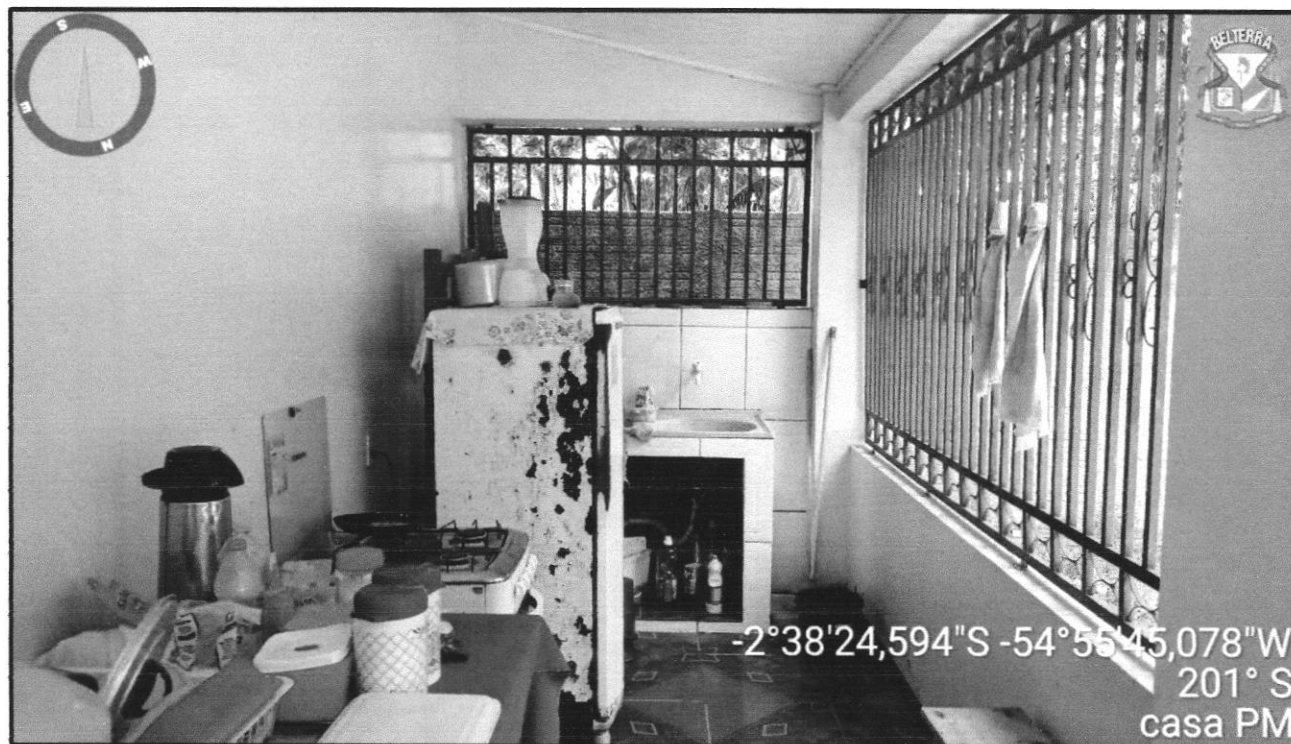
ÁREA DE SERVIÇO

Pontos de iluminação: 1 com 2 lâmpada fluorescente sendo uma funcionando

Observações: Tanque duplo de fibra sintética, com duas torneiras simples: 1 funcionando.

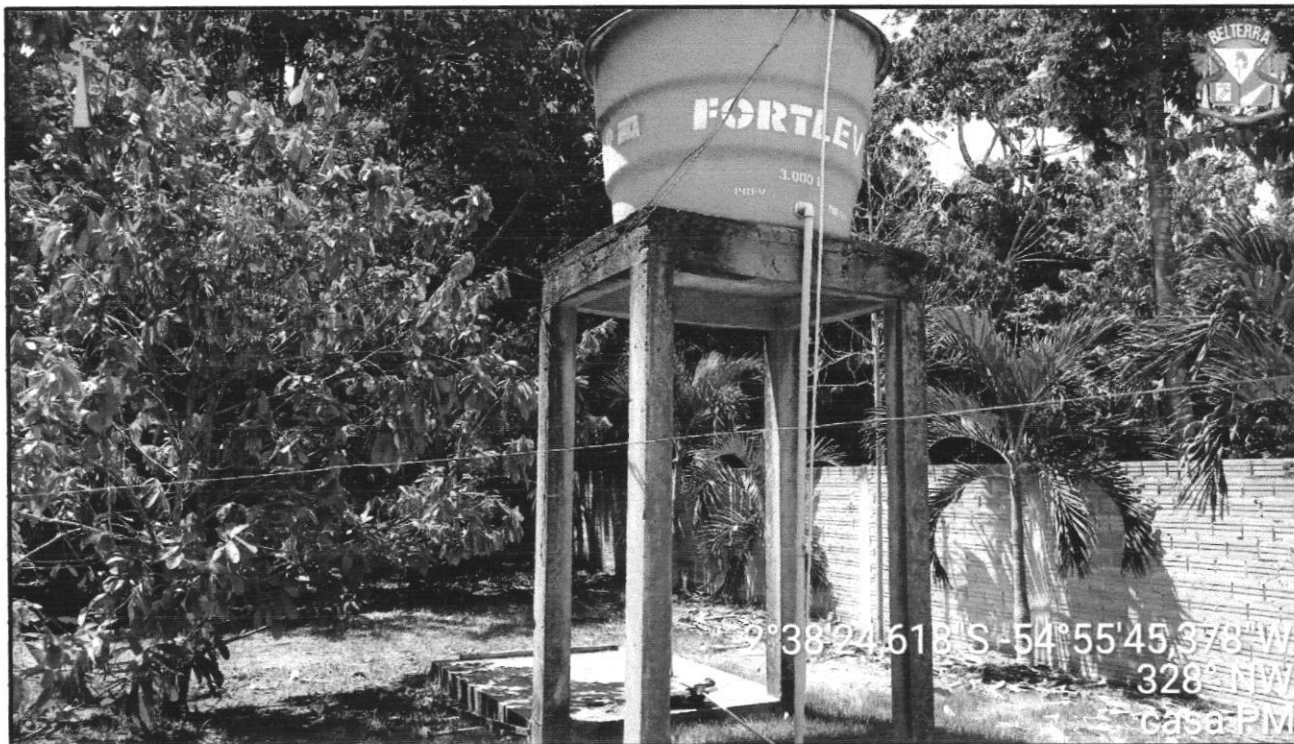
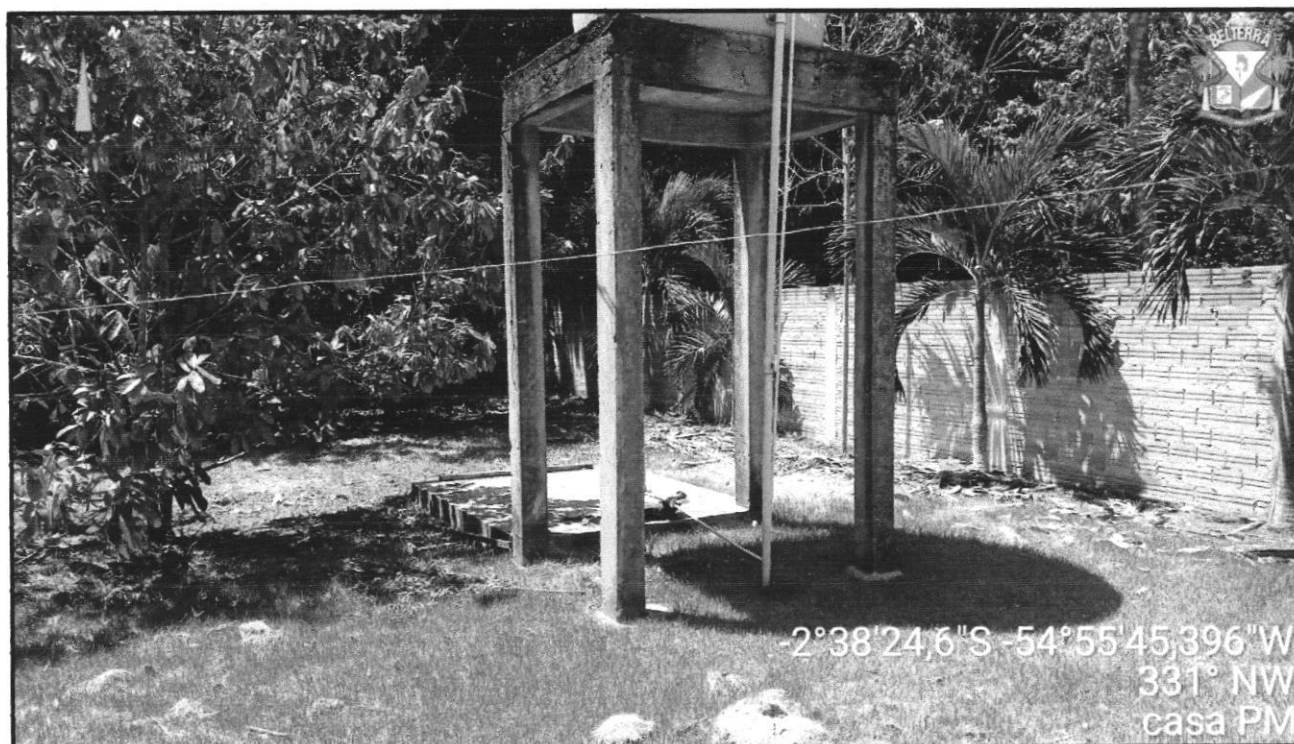
QUINTAL

Estrutura elevada em Alvenaria com reservatório 3000L, e uma fossa.
