LAUDO N° 005/2024

LAUDO DE VISTORIA E AVALIAÇÃO DE IMÓVEL

IMÓVEL: Residência construída em alvenaria, localizada na Rua Santo Antônio – 519,
Bairro: Centro - Município de Belterra-Pará

PREFEITURA MUNICIPAL DE BELTERRA
Divisão de Obras
Relatório Fotográfico – CASA CONSELHO DE SAÚDE

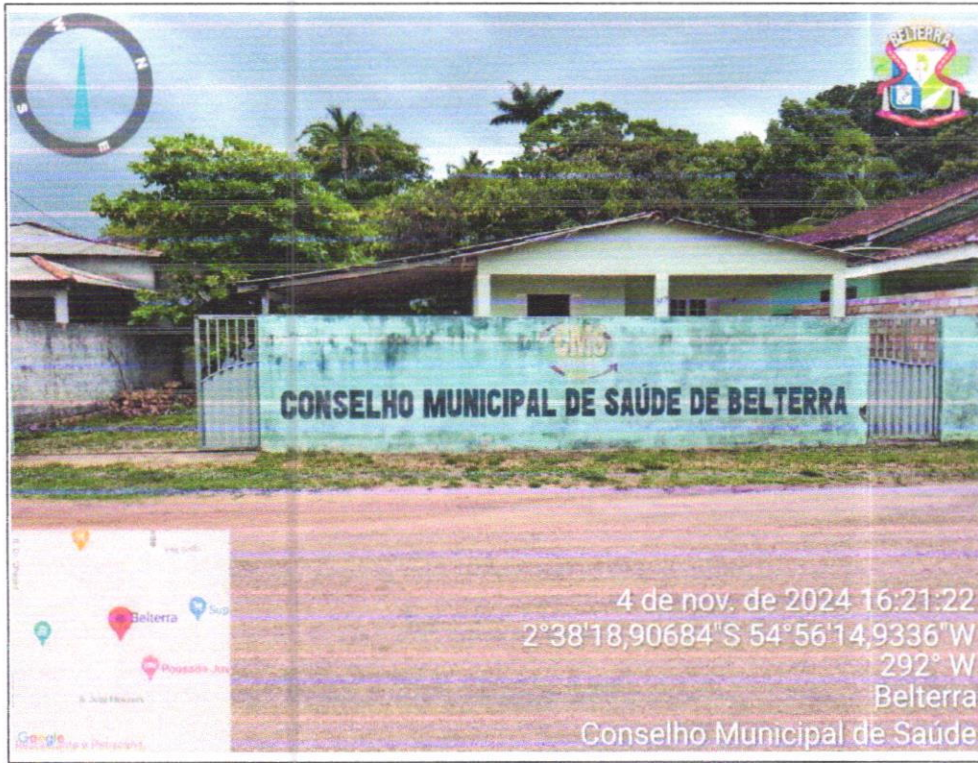
MURO e FACHADA

Lote com muro em alvenaria rebocado pintado na parte frontal (pintura desgastada), lado esquerdo muro com chapisco, lado direito parte em mureta em alvenaria e madeira e outra parte alvenaria rebocada e fundo muro em alvenaria com chapisco, portão pedestre (social) e garagem (correr) em metalon. Entrada de energia padrão Equatorial.

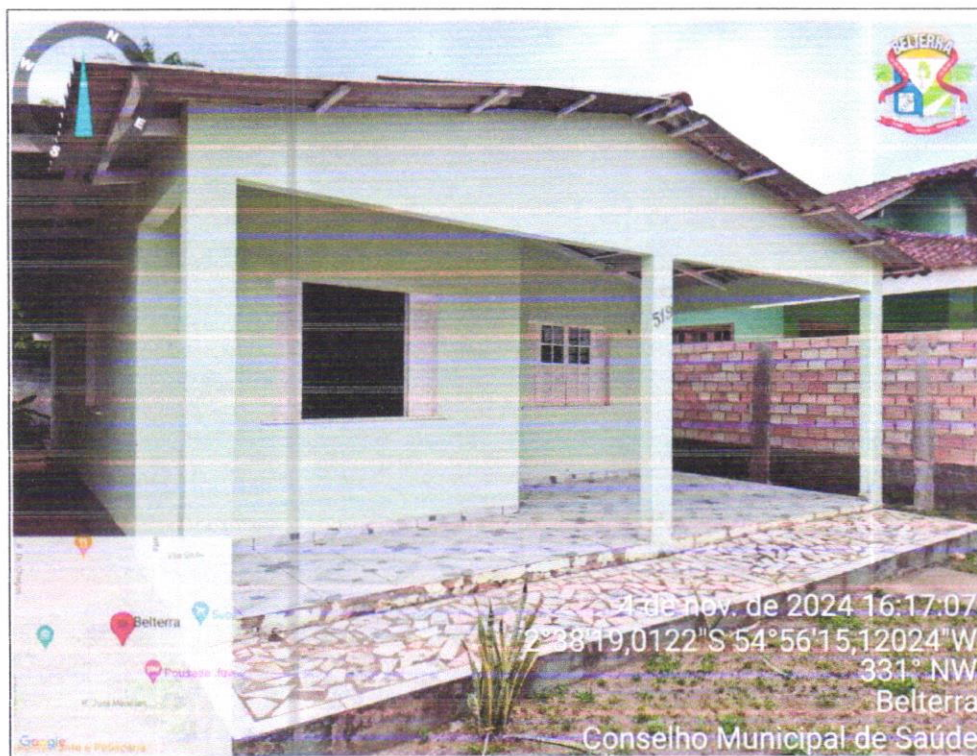
GARAGEM E PÁTIO

Piso: em cimento grosso desgastado, uma parte deteriorada.

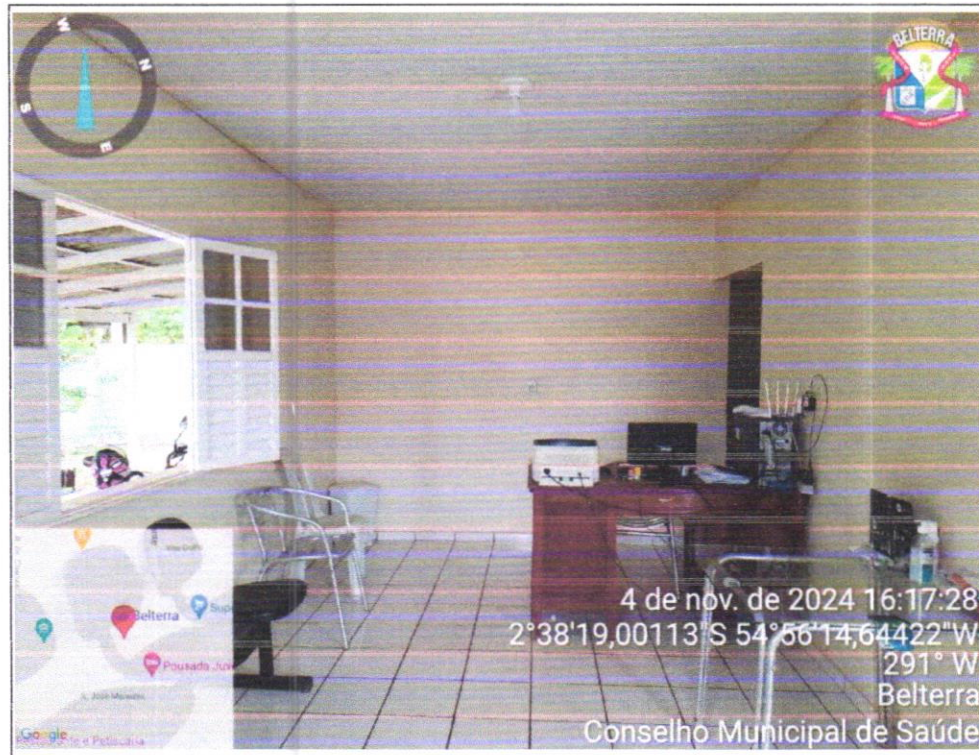
SALA ESTAR

Patologias: Forno PVC apresenta características de deterioração devido desgaste do tempo, e presença de cupins na estrutura do forno.

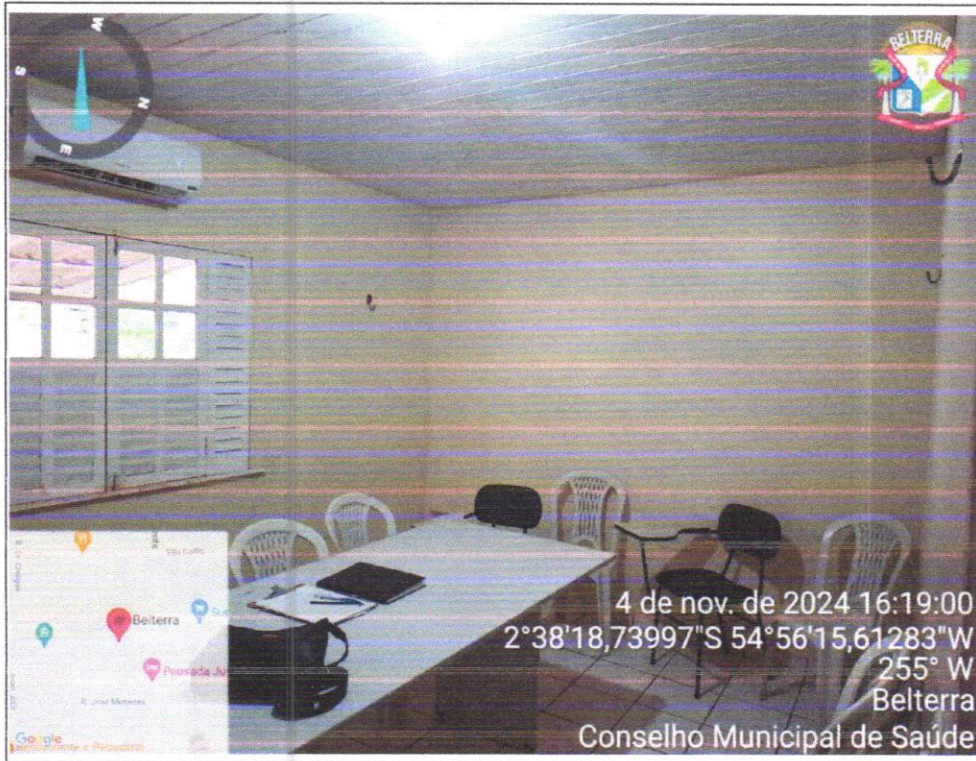
QUARTO 01

Patologias: Forro PVC apresenta características de deterioração devido desgaste do tempo, e presença de cupins na estrutura do forro.

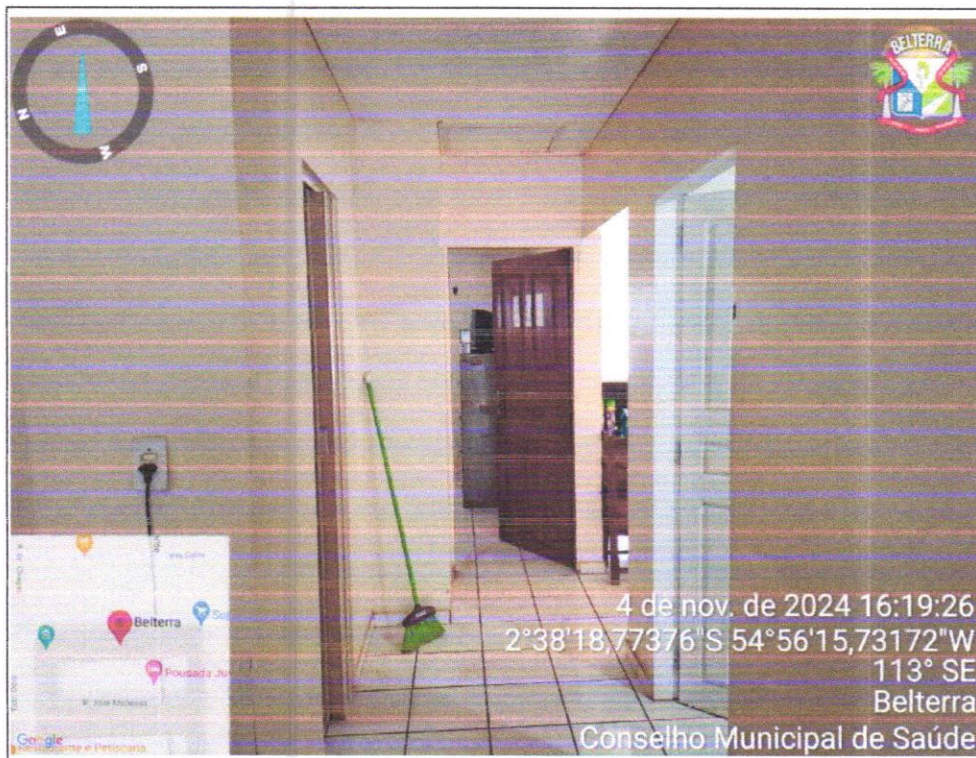
CIRCULAÇÃO

Patologias: Forro PVC apresenta características de deterioração devido desgaste do tempo, e presença de cupins na estrutura do forro.

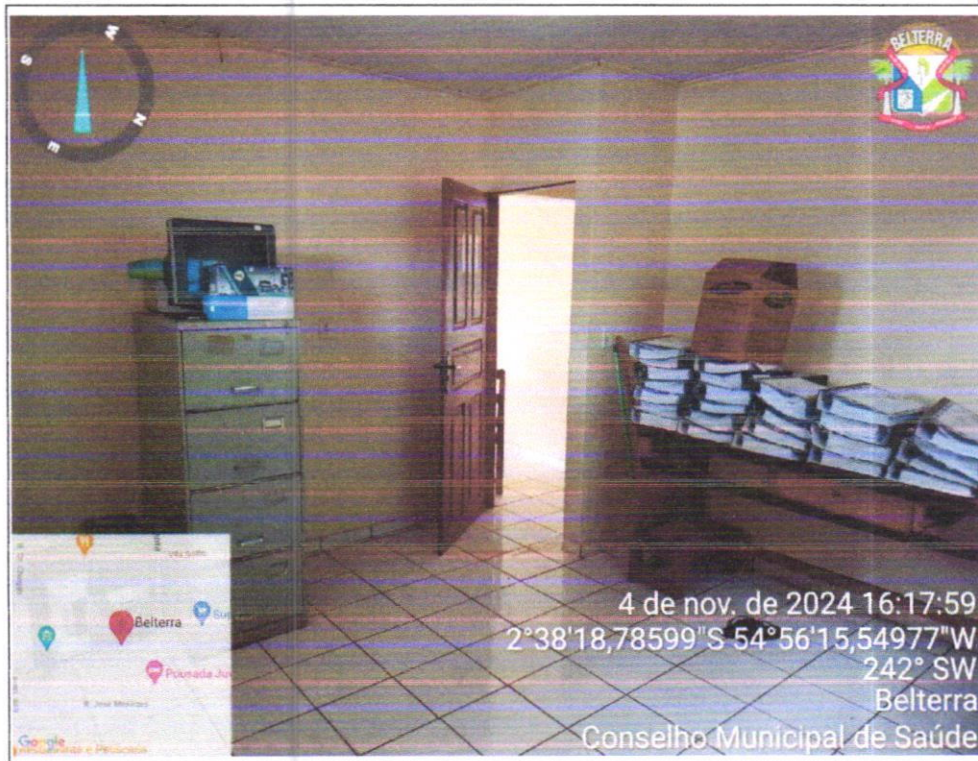
QUARTO 02

Patologias: Forro PVC apresenta características de deterioração devido desgaste do tempo, e presença de cupins na estrutura do forro.

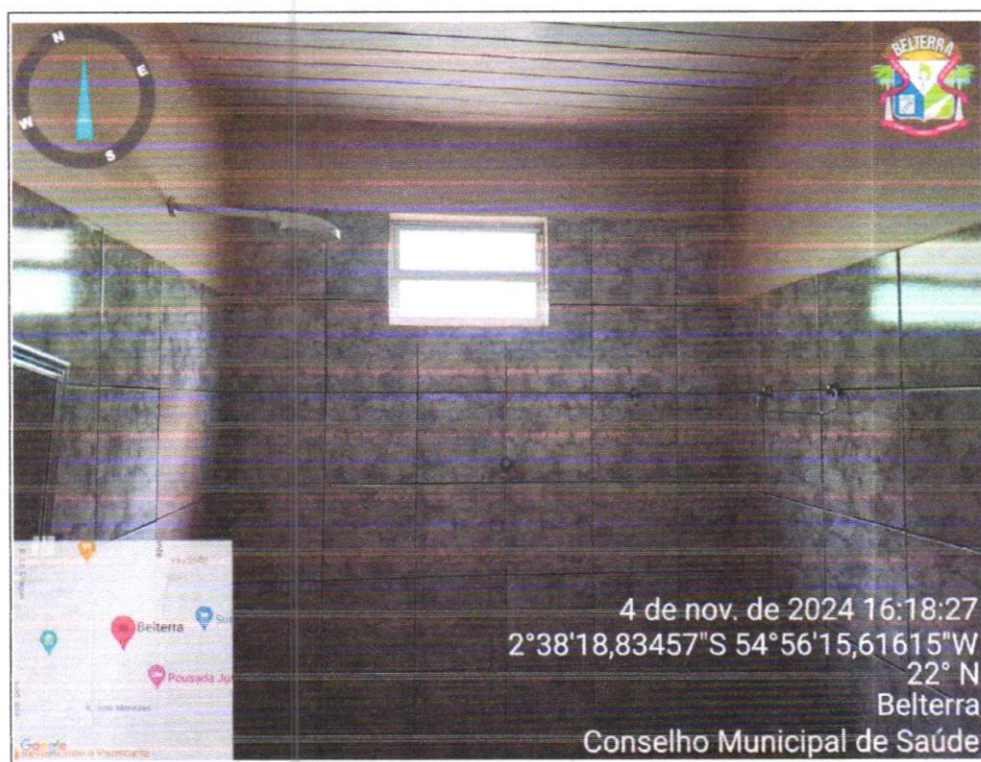
BANHEIRO SOCIAL

Porta: 1 madeira
Ventilação: 1 basculante
Pontos de iluminação: 1 lâmpada led
Interruptor: 1 conjugado com tomada simples
Chuveiro: 1 simples branco
Torneiras: 1 simples branca
Pia: 1 coluna
Vaso: 1 acoplado
Kit banheiro: 2 Porta toalha, porta sabonete, porta papel higiênico e um gancho.
Patologias: Forro PVC apresenta características de deterioração devido desgaste do tempo, e presença de cupins na estrutura do forro

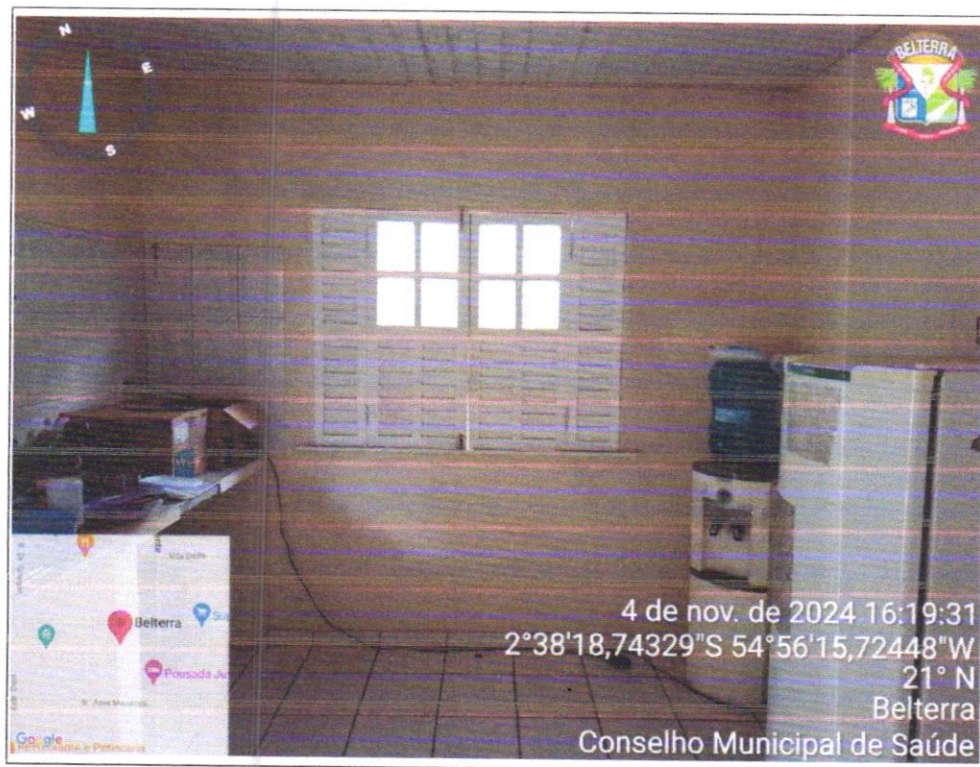
COZINHA

Área: 11,63m²
Pé direito: 2,5m
Revestimento: Paredes rebocadas e pintura em bom estado, área da pia com revestimento cerâmico de 2,70m²
Pia: 1 cuba grande inox
Piso: Cerâmico cor clara em bom estado
Forro: PVC branco
Portas: madeira
Janelas: 1 madeira com detalhes em vidro
Pontos de iluminação: 1 lâmpada led
Interruptor: 2 conjugado com tomada simples
Tomada: 2 simples
Patologias: Forro PVC apresenta características de deterioração devido desgaste do tempo, e presença de cupins na estrutura do forro.

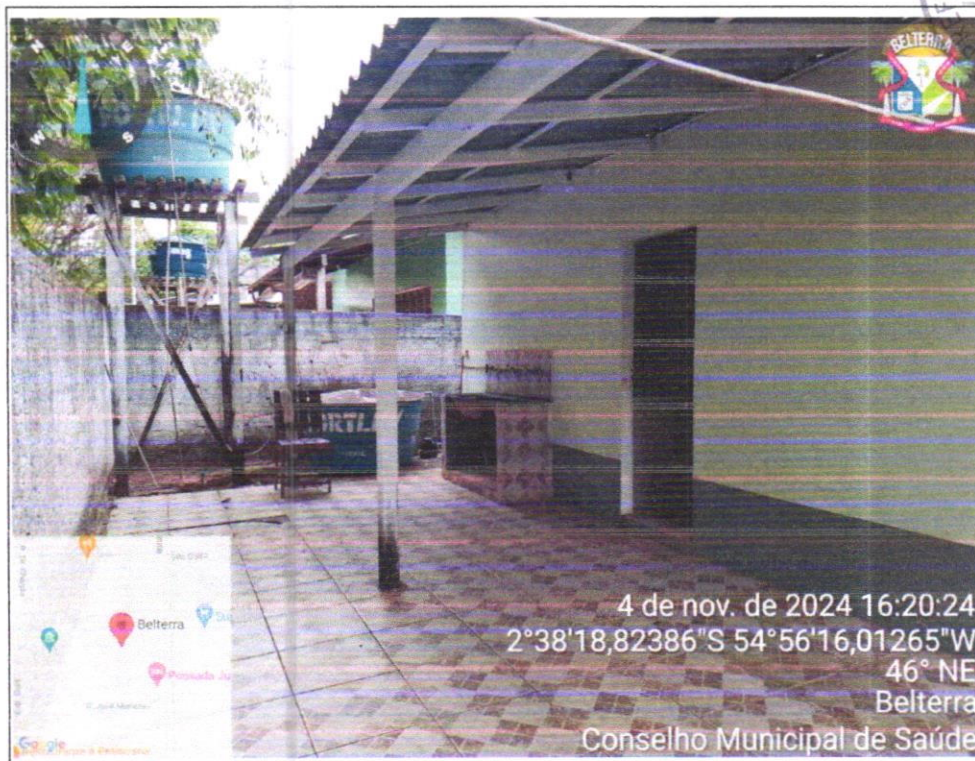
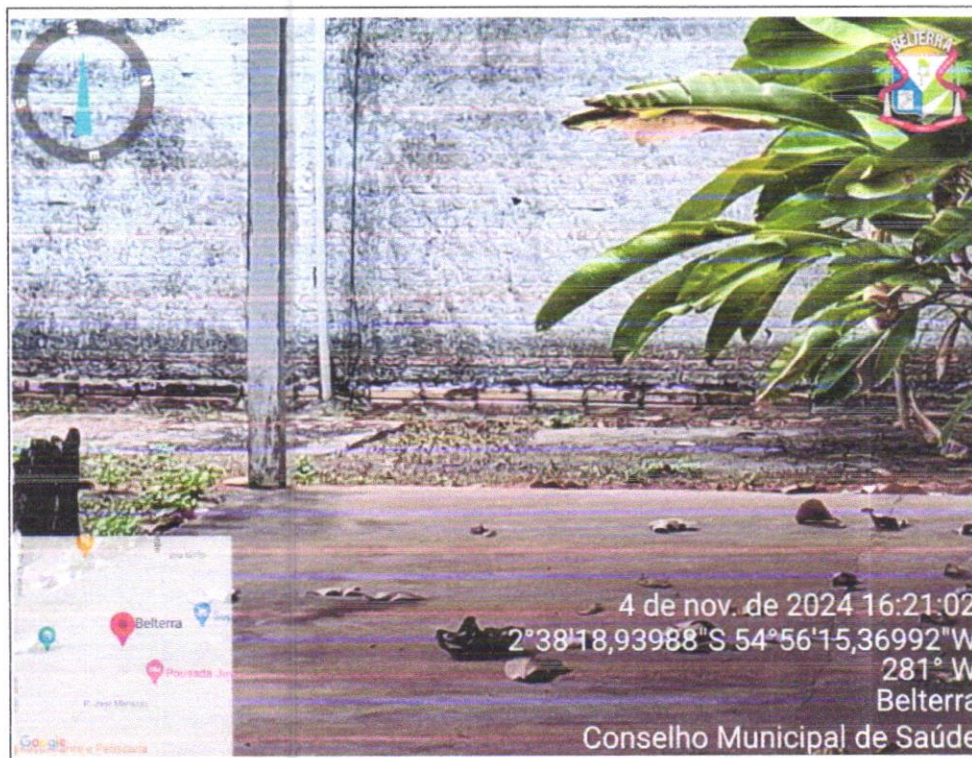
ÁREA DE SERVIÇO

Revestimento: Cerâmico com detalhes na cor marrom claro em bom estado na parte do tanque com 0,93m² e Paredes rebocadas e pintura em bom estado.

Piso: Cerâmico com detalhes na cor marrom claro, semi derrapante em bom estado.

Observações: Tanque triplo de fibra sintética, com três torneiras: 1 plástica simples e 2 de metal simples.
