LAUDO Nº 006/2024

**LAUDO DE VISTORIA E AVALIAÇÃO DE IMÓVEL**

**IMÓVEL:** Residência construída em alvenaria, localizada na Rua João Siqueira – S/N, Bairro: Jurubeba, Município de Belterra-Pará

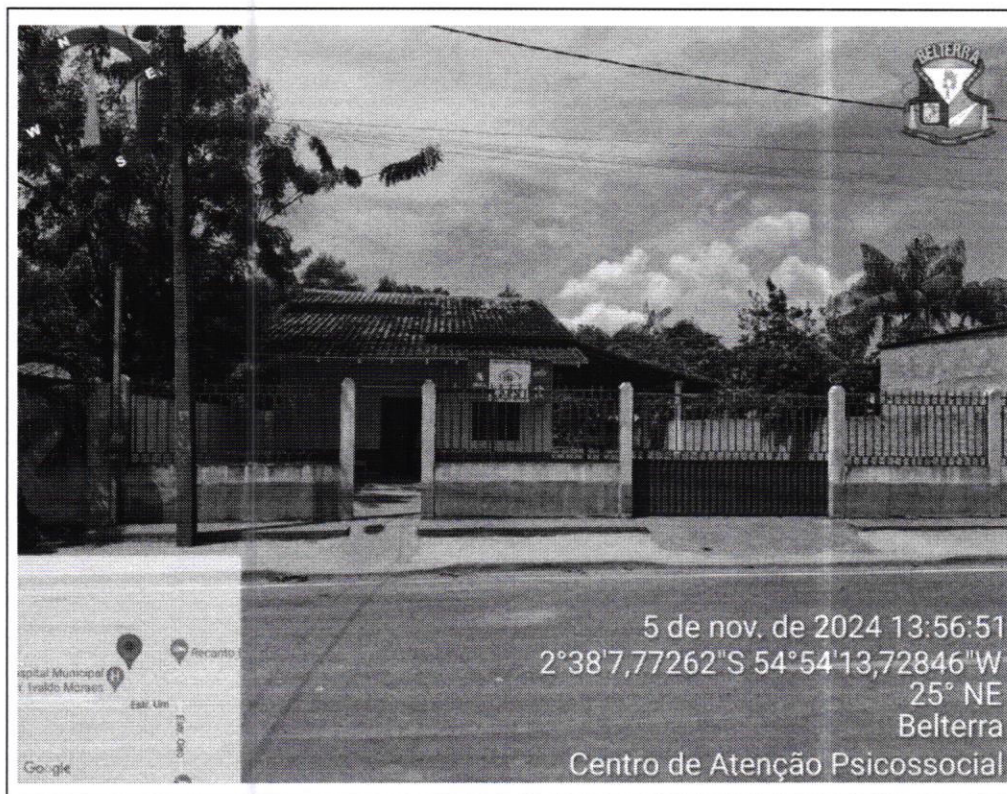
MURO

Lote com muro em alvenaria rebocado pintado na parte frontal e laterais não rebocado, possuindo na parte dos fundos muro em alvenaria sem reboco, portão na entrada de veículos em estrutura metálica assim como também o portão de acesso aos pedestres. Entrada de energia padrão Equatorial.

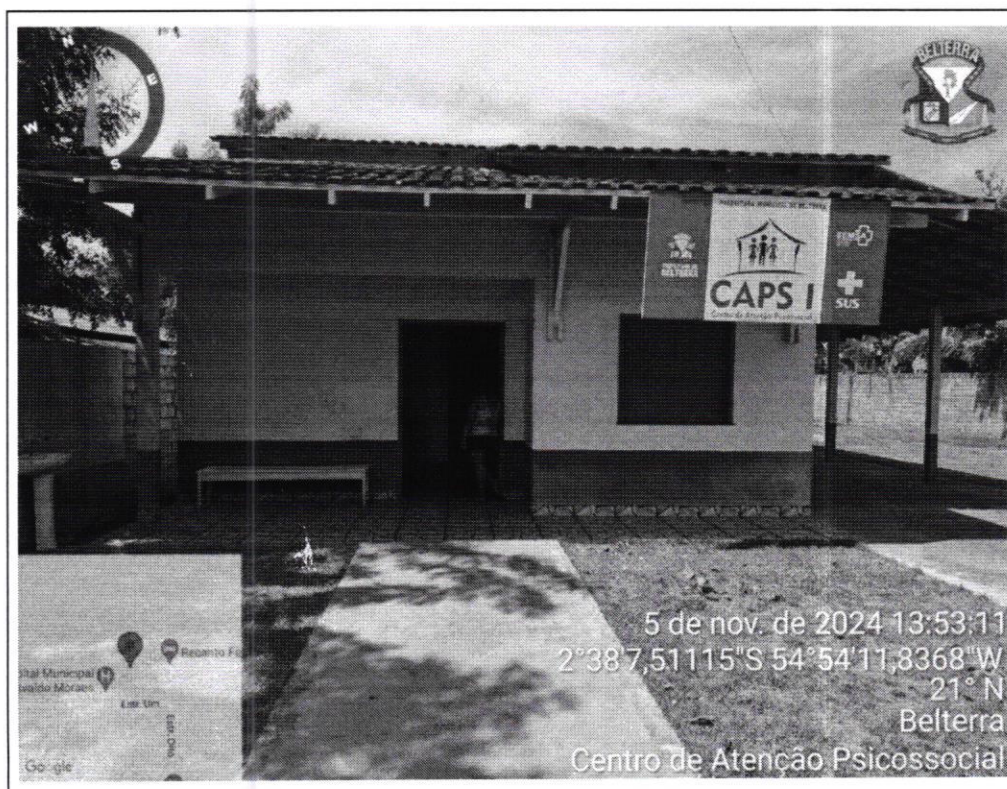
FACHADA

Revestimento: Paredes rebocadas e pintura apresentando estado de deterioração.

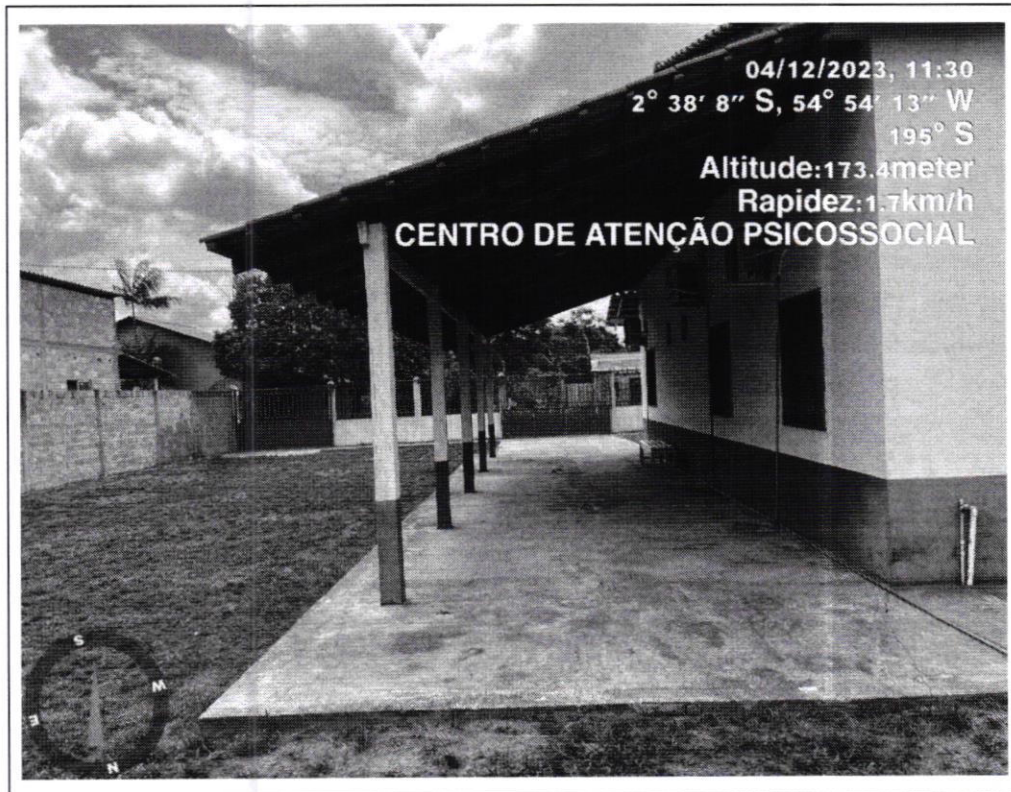
GARAGEM

Revestimento: Paredes com reboco e pintura em estado de deterioração.

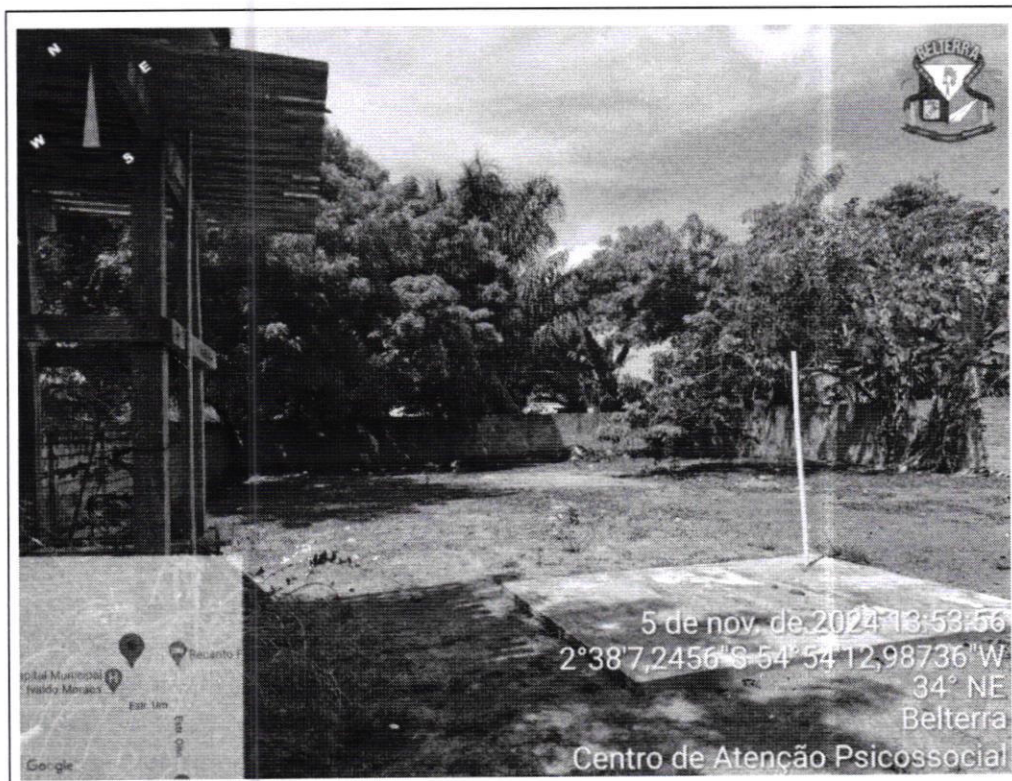
QUINTAL

Estrutura elevada em madeira para caixa d'água de 1.000 litros e uma caixa d'água reservatório de 1.000 litros térrea, e duas fossas com sumidouro.

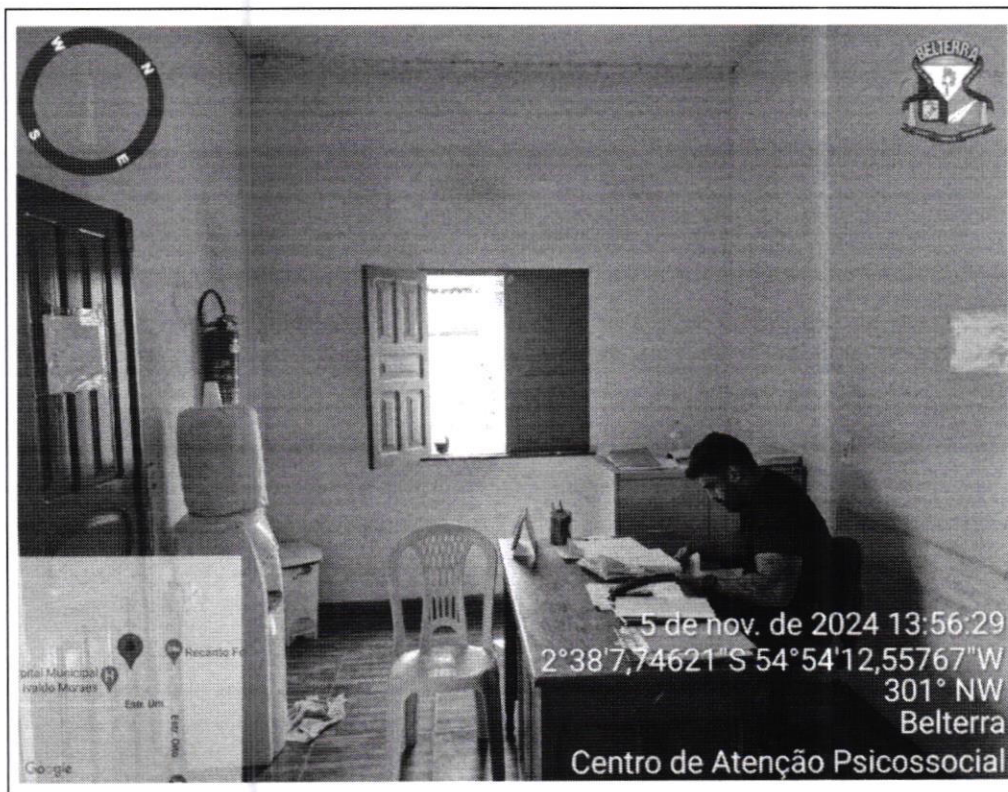
SALA ESTAR

Revestimento: Paredes rebocadas e pintura em estado de deterioração, apresentando eflorescência.

Patologias: eflorescência na pintura

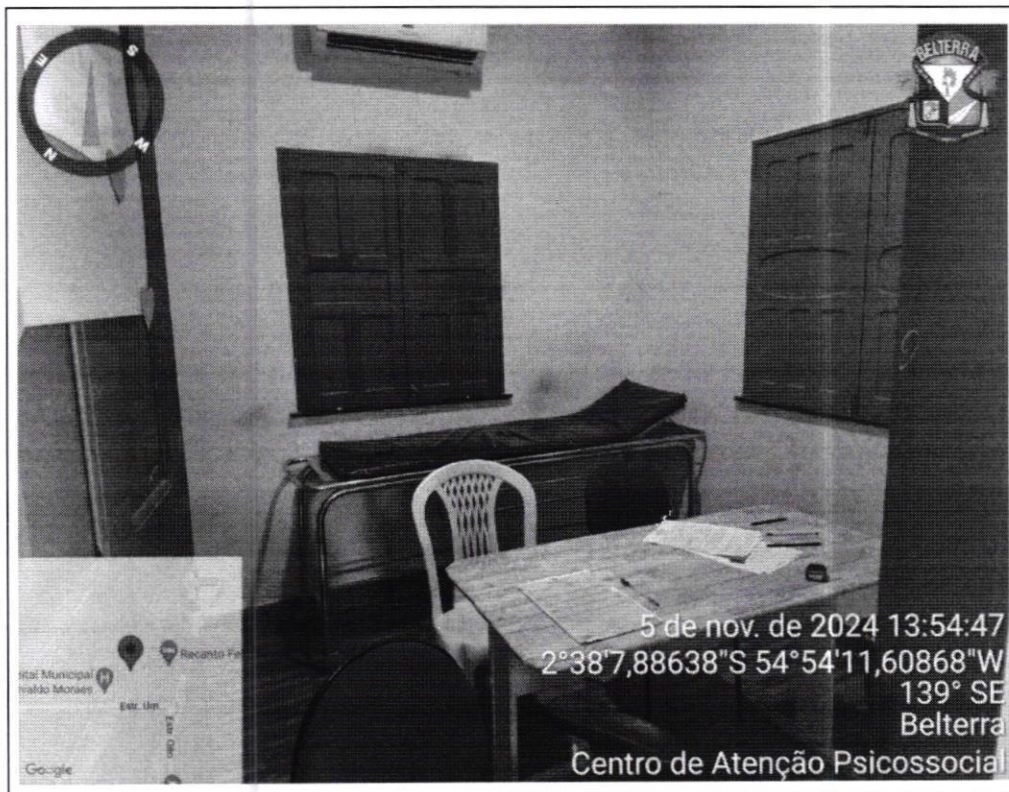
QUARTO 01

Revestimento: Paredes rebocadas e pintura em estado de deterioração

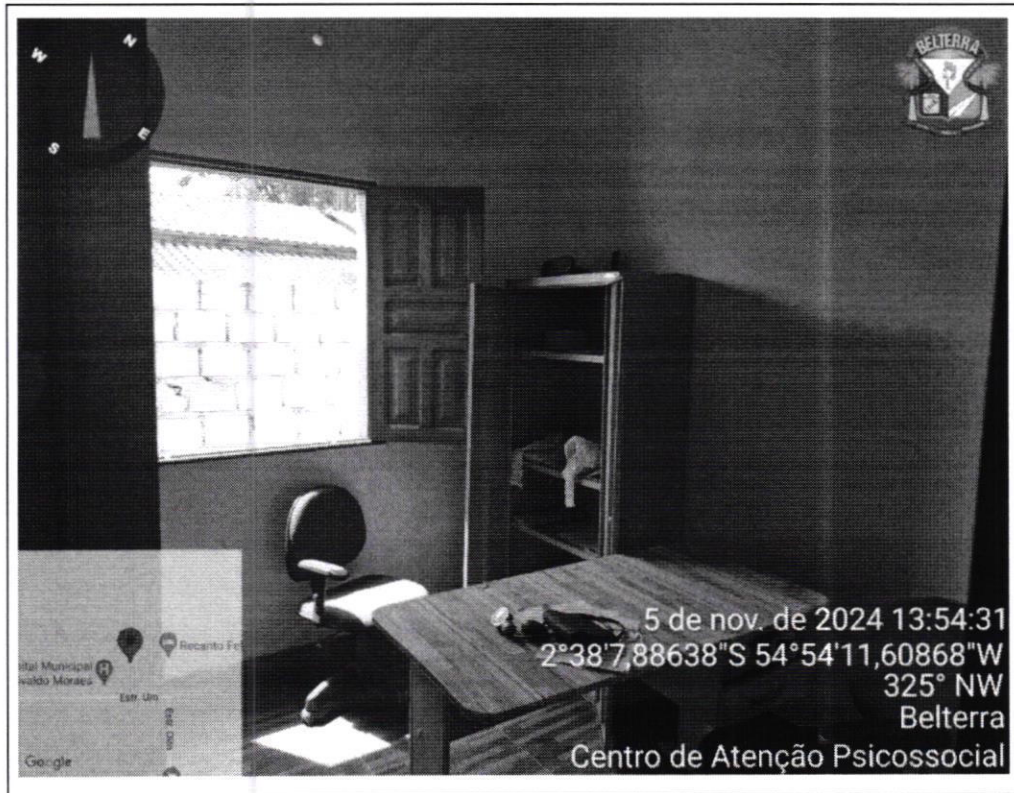
QUARTO 02

Revestimento: Paredes rebocadas e pintura em estado de deterioração

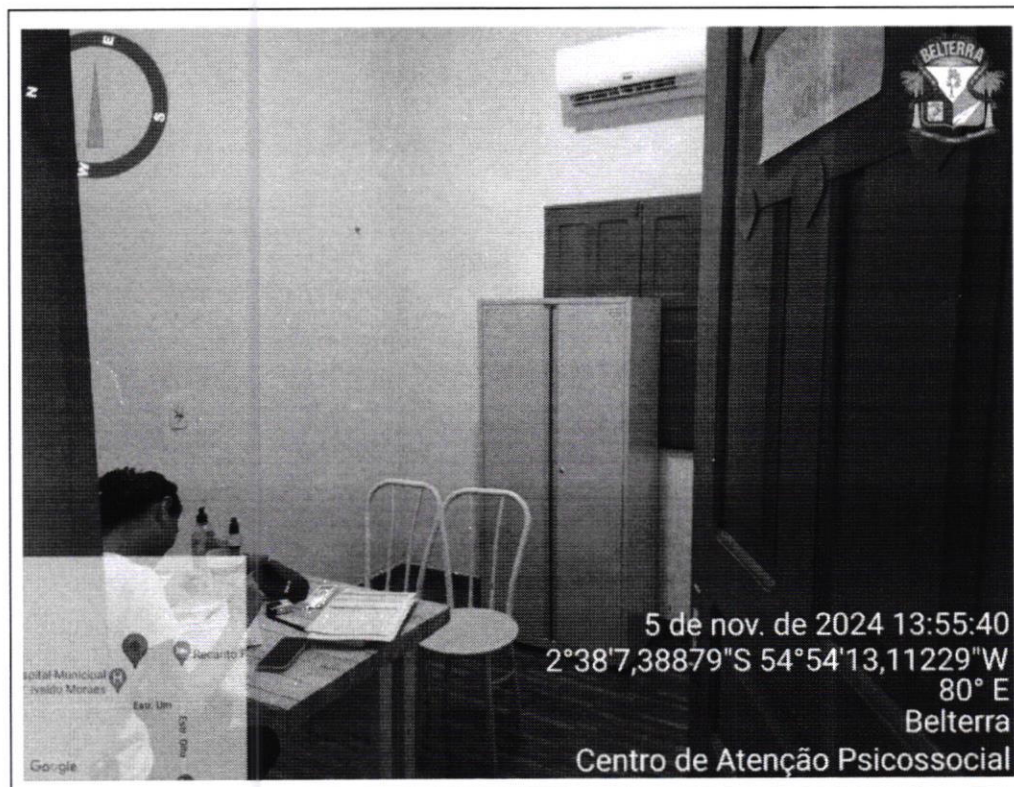
QUARTO 03

Revestimento: Paredes rebocadas e pintura em estado de deterioração

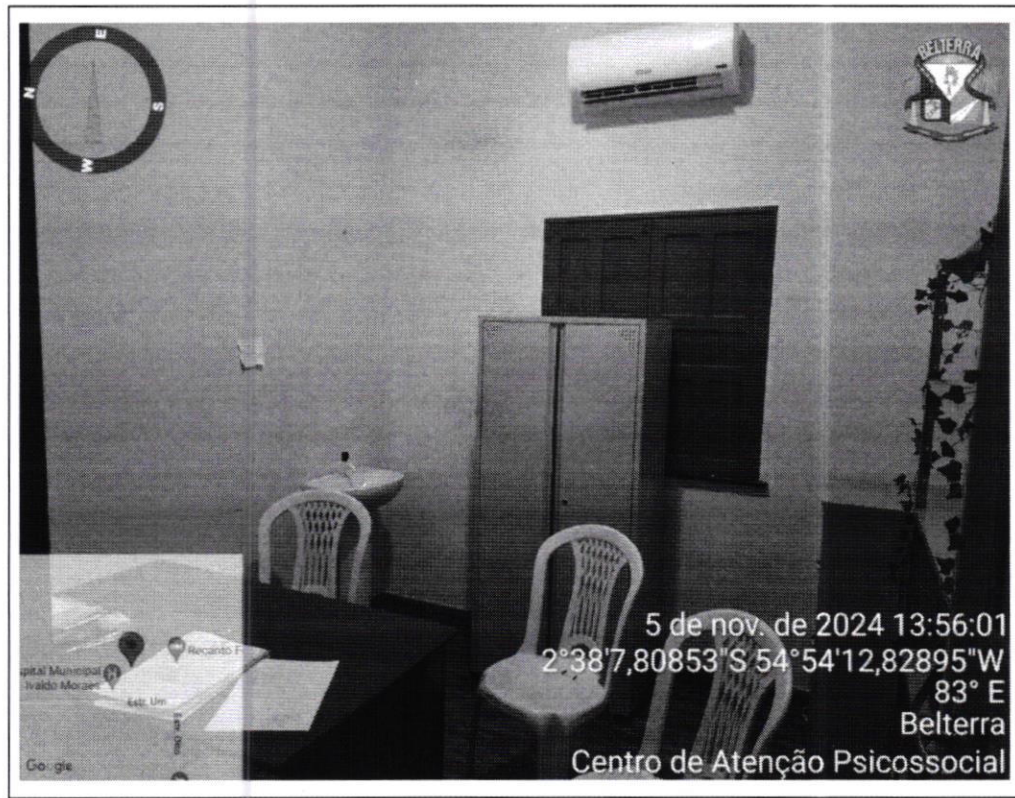
QUARTO 04

Área: 7,00 m<sup>2</sup>  
Pé direito: 3,00 m  
Revestimento: Paredes rebocadas e pintura em estado de deterioração  
Piso: cerâmico, padrão médio  
Forro: PVC textura em madeira  
Porta e Caixilho: Madeira  
Janelas: 01 unidade confeccionada em madeira.  
Pontos de iluminação: 01 ponto  
Interruptor: 01  
Pontos de tomada: 02 tomadas duplas  
Lavatório: 01 unidade

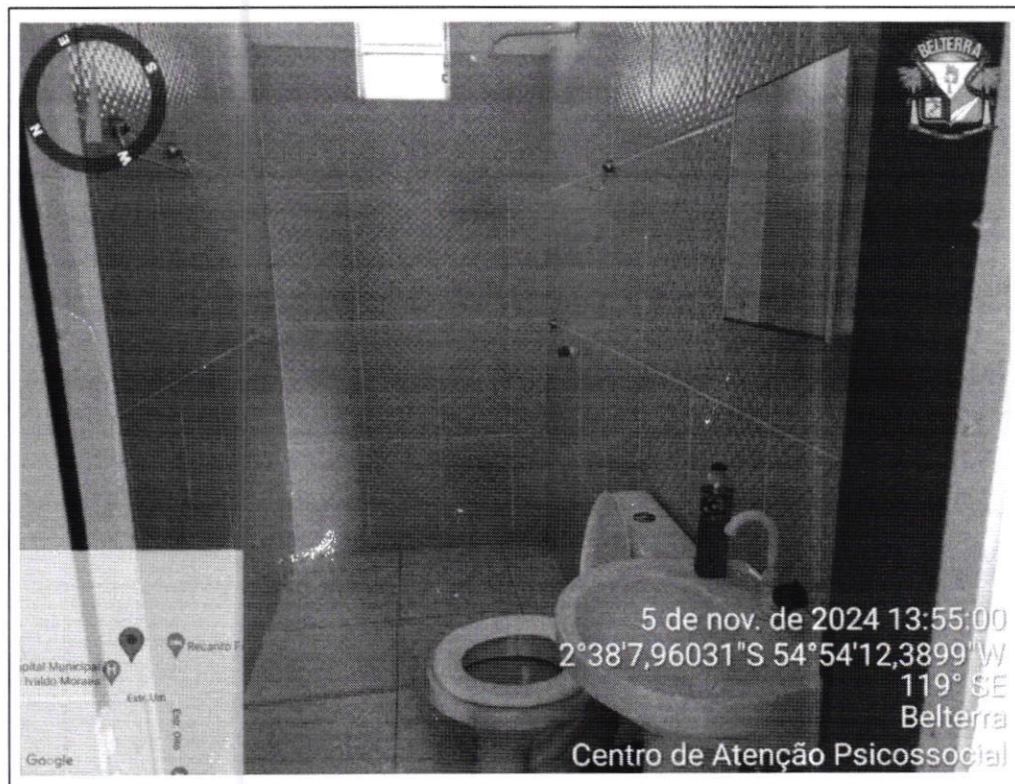
BANHEIRO 01

Área: 3,50 m<sup>2</sup>  
Pé direito: 3,00 m  
Revestimento: Paredes com revestimento cerâmico na cor bege à 1,80 metros de altura e o restante da parede possui pintura em estado de deterioração  
Piso: cerâmico semi – derrapante, padrão médio  
Forro: PVC textura em madeira  
Porta: 1(um) madeira  
Ventilação: balancim  
Pontos de iluminação: 01 ponto  
Interruptor: 01 unidade  
Chuveiro: 01 unidade  
Torneira: 01 unidade  
Louças: Aparelho sanitário acoplado; Pia de coluna  
Kit banheiro: danificado  
Armário: 01 unidade (em pvc)  
Patologia: assento sanitário danificado (quebrado)

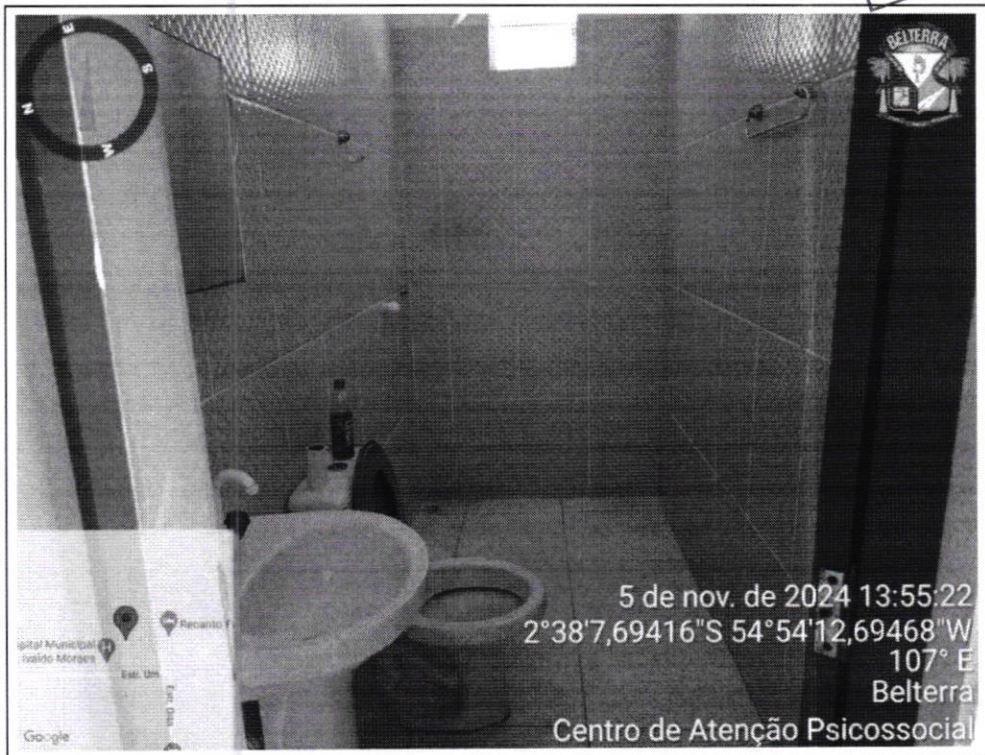
BANHEIRO 02

Área: 3,50 m<sup>2</sup>  
Pé direito: 3,00 m  
Revestimento: Paredes com revestimento cerâmico na cor bege à 1,80 metros de altura e o restante da parede possui pintura em estado de deterioração  
Piso: cerâmico semi – derrapante, padrão médio

Forro: PVC textura em madeira  
Porta: 1(um) madeira  
Ventilação: balancim  
Pontos de iluminação: 01 ponto  
Interruptor: 01 unidade  
Chuveiro: 01 unidade  
Torneira: 01 unidade  
Louças: Aparelho sanitário acoplado; Pia de coluna  
Kit banheiro: danificado  
Armário: 01 unidade (em pvc)
