Assunto: Laudo de avaliação para o OBJETO: LOCAÇÃO DE IMÓVEL DESTINADO AO FUNCIONAMENTO DA BIBLIOTECA MUNICIPAL DE BELTERRA.

Segue a baixo endereço do imóvel:
Estrada 01, 1733 – bairro: jurubeba.

LAUDO TÉCNICO DE VIABILIDADE PARA LOCAÇÃO DE IMÓVEL

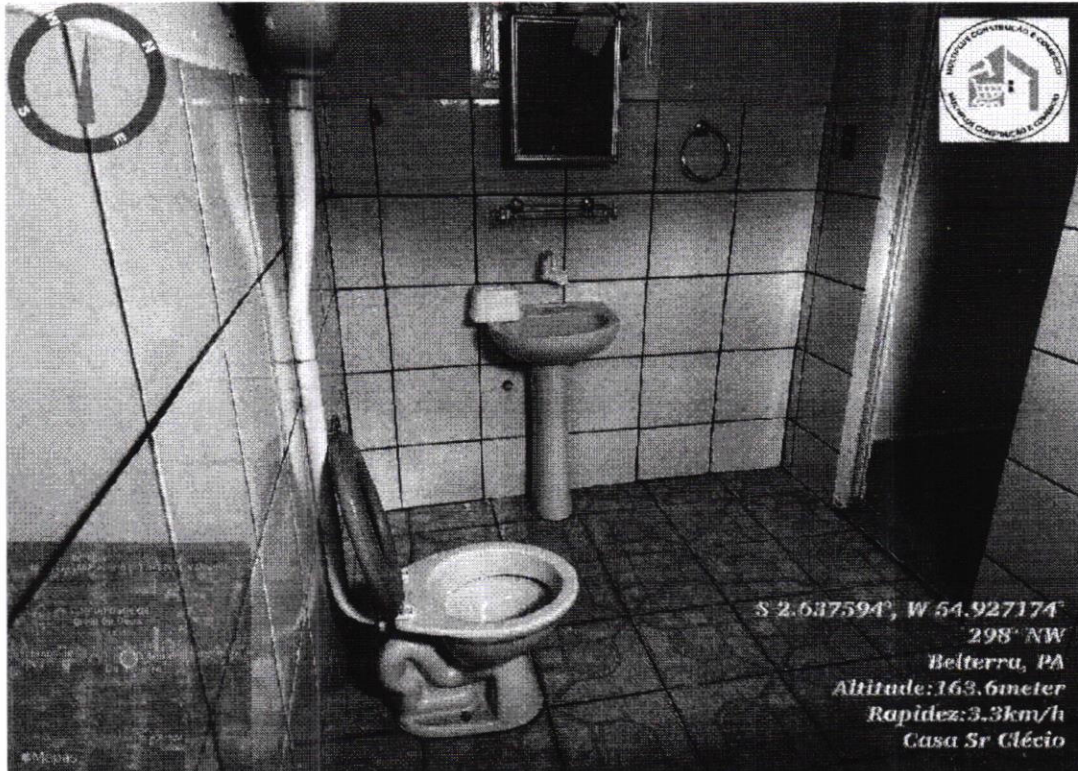
Banheiro Suíte

Possui um vaso com caixa de descarga, e uma pia de plástico suspensa em cada banheiro da edificação.

Os aparelhos sanitários são do tipo caixa de descarga, ambos em bom estado de conservação, bem como os lavatórios dos banheiros são de louça.

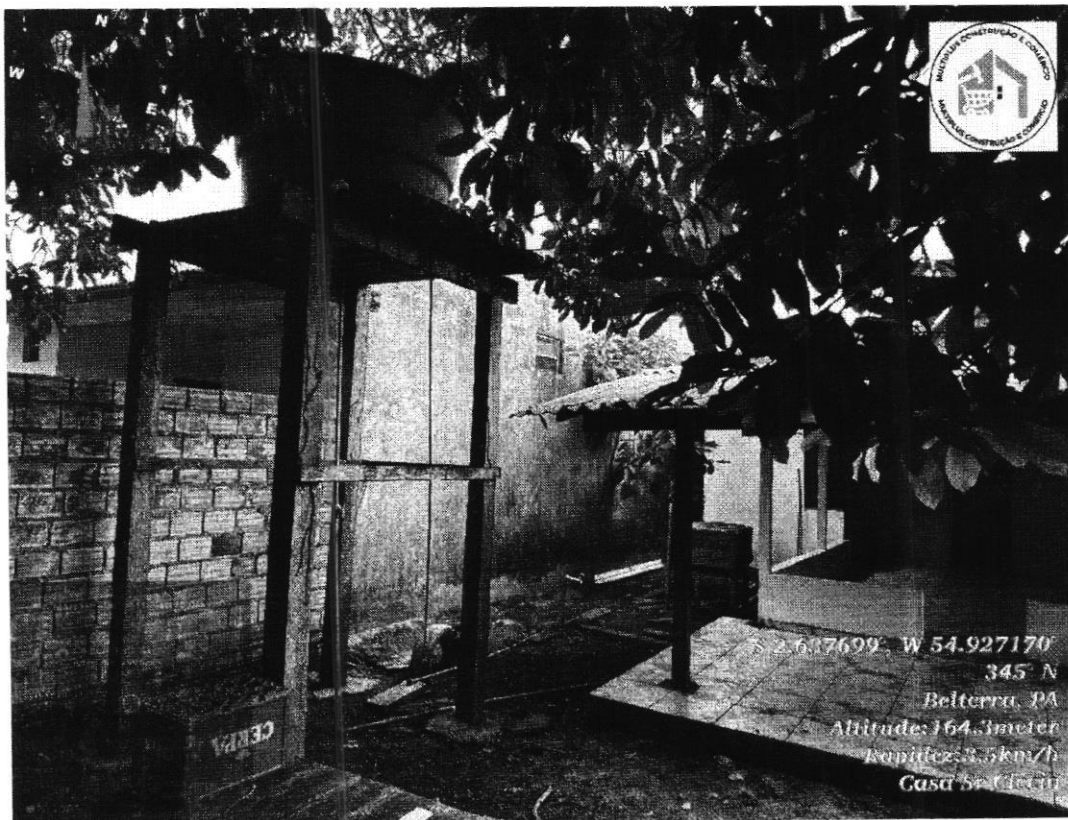
Reservatório

O sistema hidrossanitário da edificação possui suas tubulações estão em bom estado de conservação, não possuindo nem um ponto de vazamento bem com também não há ponto de obstrução na rede. O sistema hidráulico é abastecido por uma caixa dá água de 1.000,00 litros (consultar relatório fotográfico em anexo).
