**LAUDO TÉCNICO DE VIABILIDADE PARA LOCAÇÃO DE IMÓVEL**

- **Endereço do Imóvel** - Estrada 05, nº 64 - Bairro São José, Belterra/Pa.
- **Tipo de Imóvel** - Residencial
- **Área Construída** - 81,05 m².
- **Número de dormitórios** - 2,00
- **Número de banheiros** - 1,00

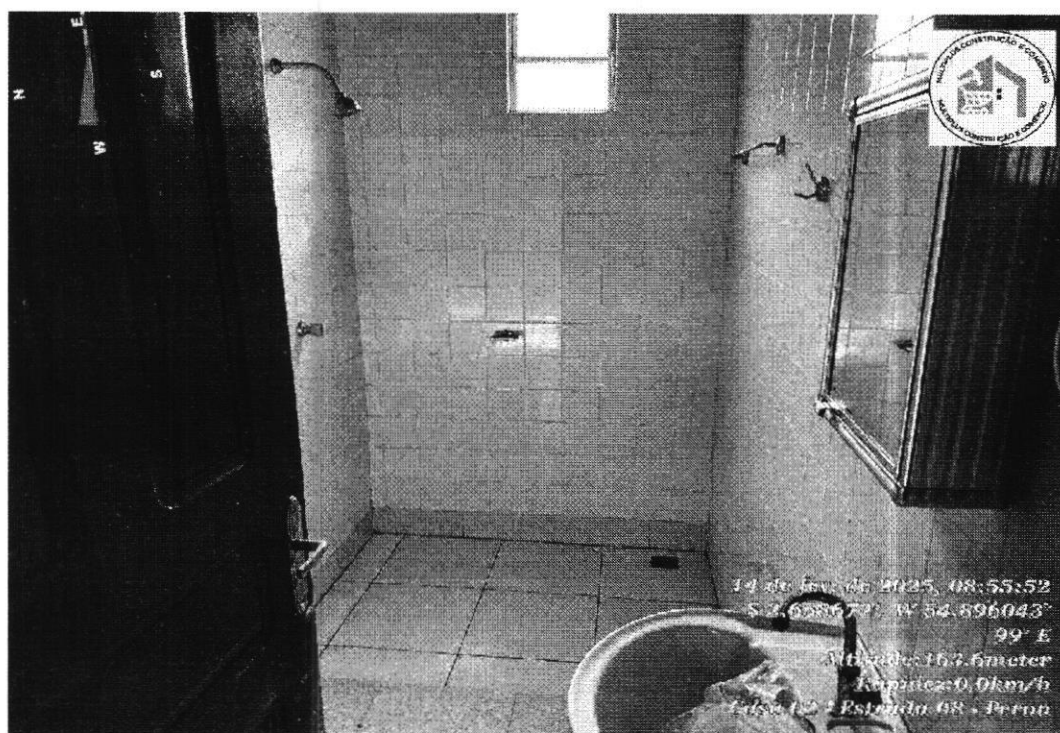
Banheiro

Possui um vaso com caixa de descarga, e uma pia de plástico suspensa em cada banheiro da edificação.

Os aparelhos sanitários são do tipo caixa de descarga, ambos em bom estado de conservação, bem como os lavatórios dos banheiros são de louça.
